# SPORT KLEMM, 40670 Meerbusch, Am Gumpertzhof 5

## Crash am Tagebau bei Windstärke 7 , in Böen 10 (20.11.2016)

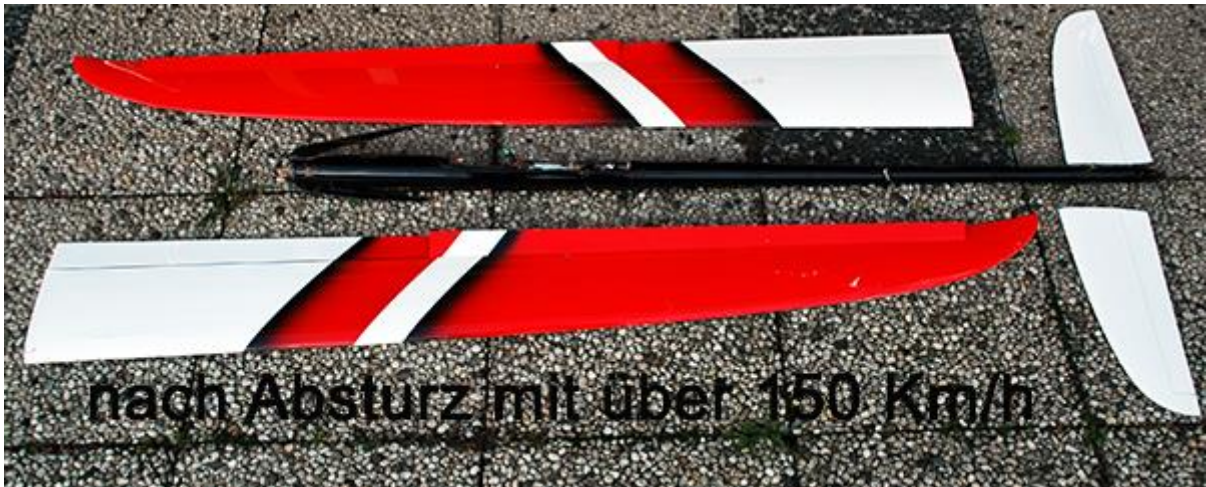
Nach einer schnellen Wende von der Hangkante weg, wollte ich mit gleicher Energie im Bogen zur Hangkante zurück. Dabei fehlten mir lediglich ca.1m Höhe und der Flieger schlug mit voller Wucht in die Kante. Explosionsartig verabschiedete sich die Fläche komplett mit Haubenteil vom Rumpf und wurde 30m durch die Luft katapultiert.

So sieht ein FS 3000 aus, wenn er mit über 150km/h in eine Hangkante rast.

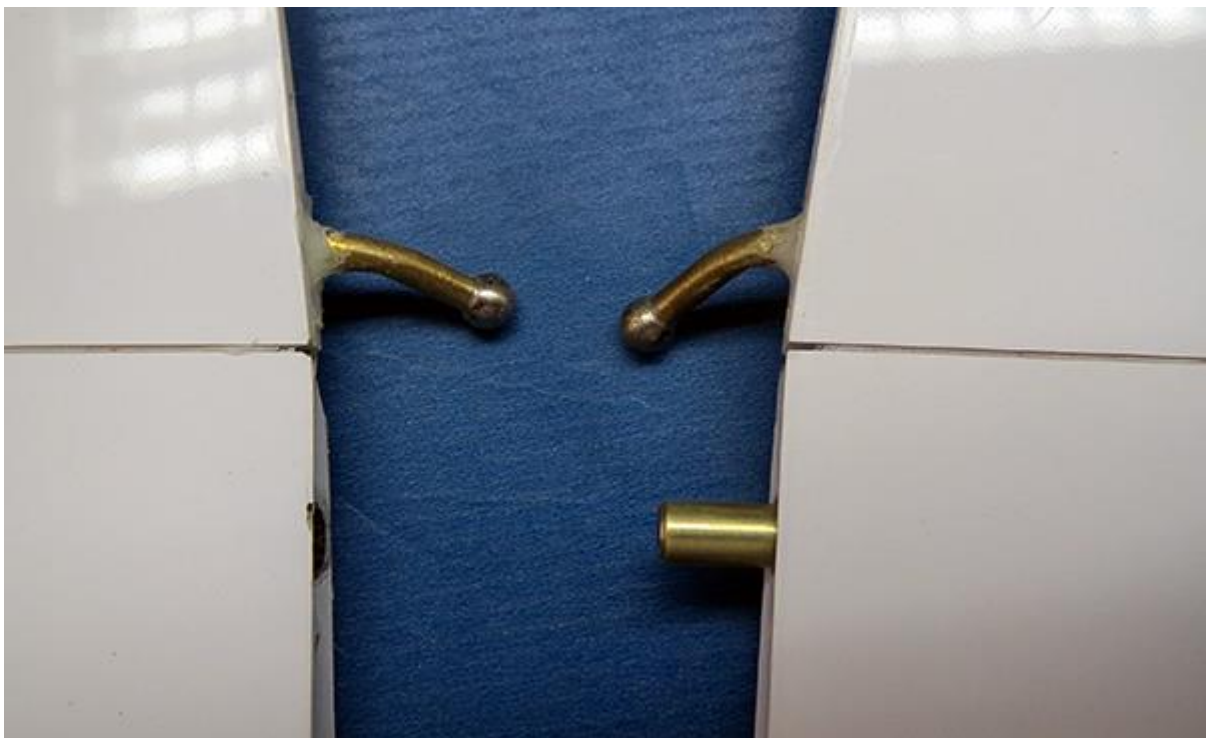
Das VLW hat keine Schramme, lediglich sind beide Anlenkhebel komplett verbogen.

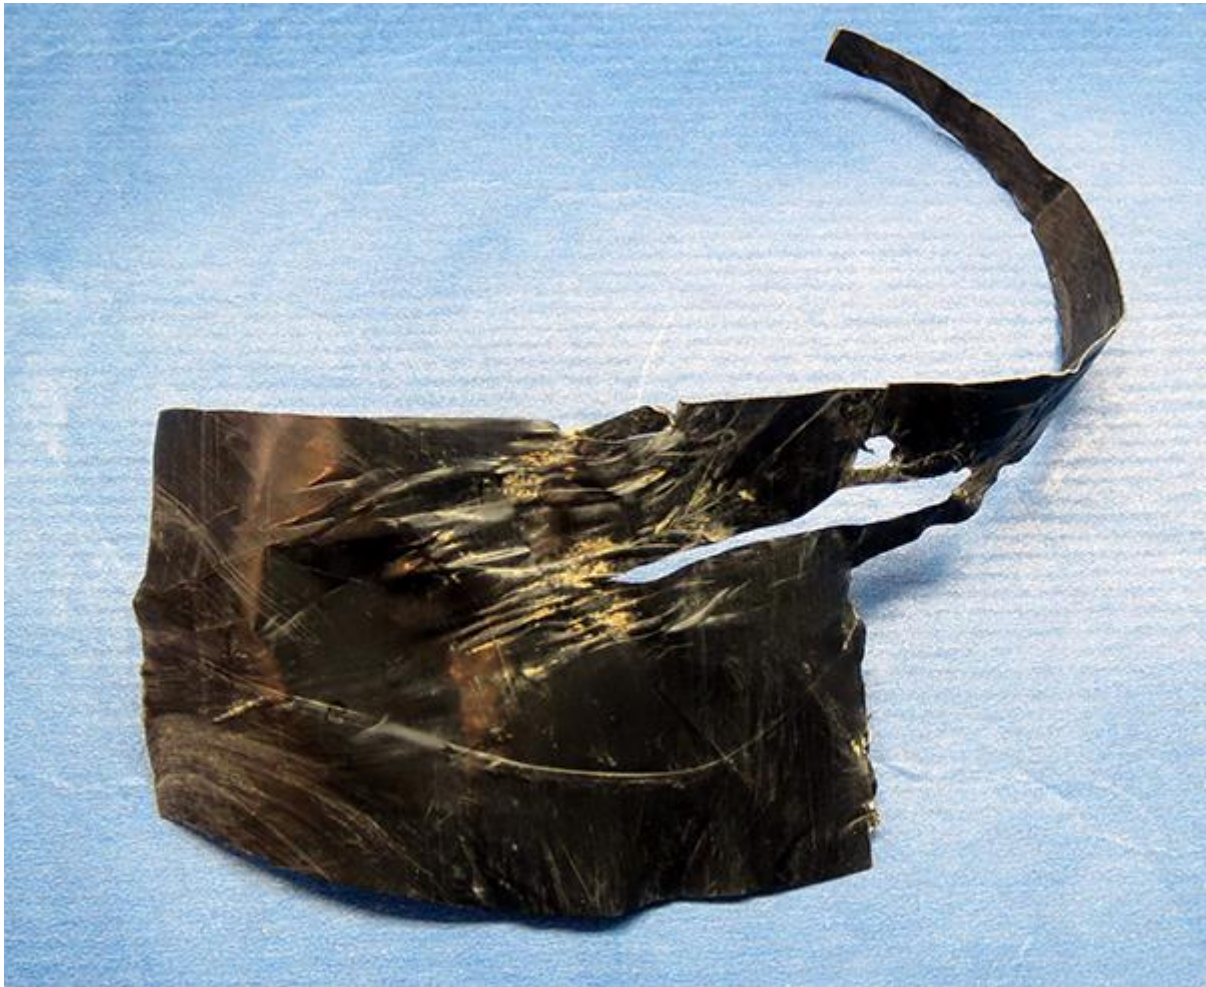
So einen zerfetzten Bandring hatte ich bisher noch nicht gesehen.

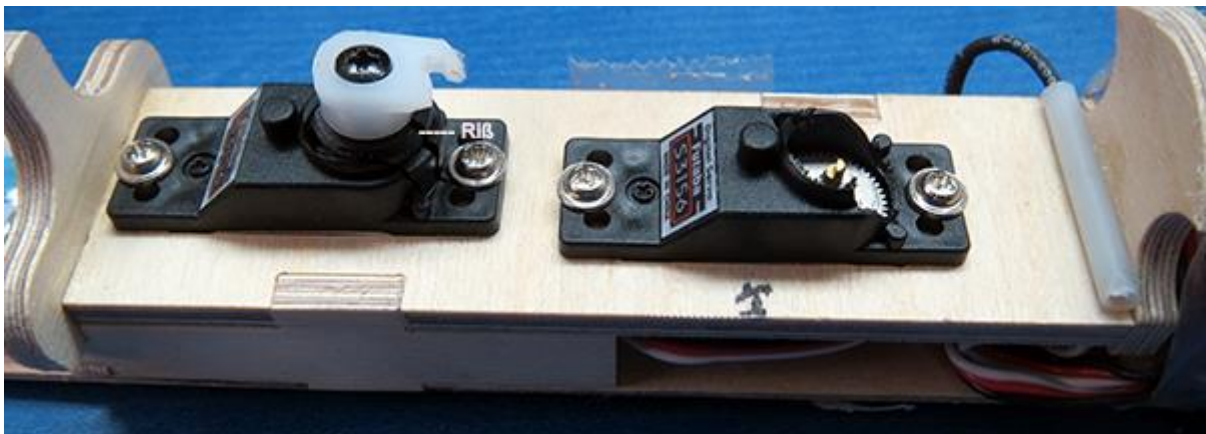
Die Schubstangen haben beim Crash beide Servoköpfe stark beschädigt. Servobrett ist voll intakt.

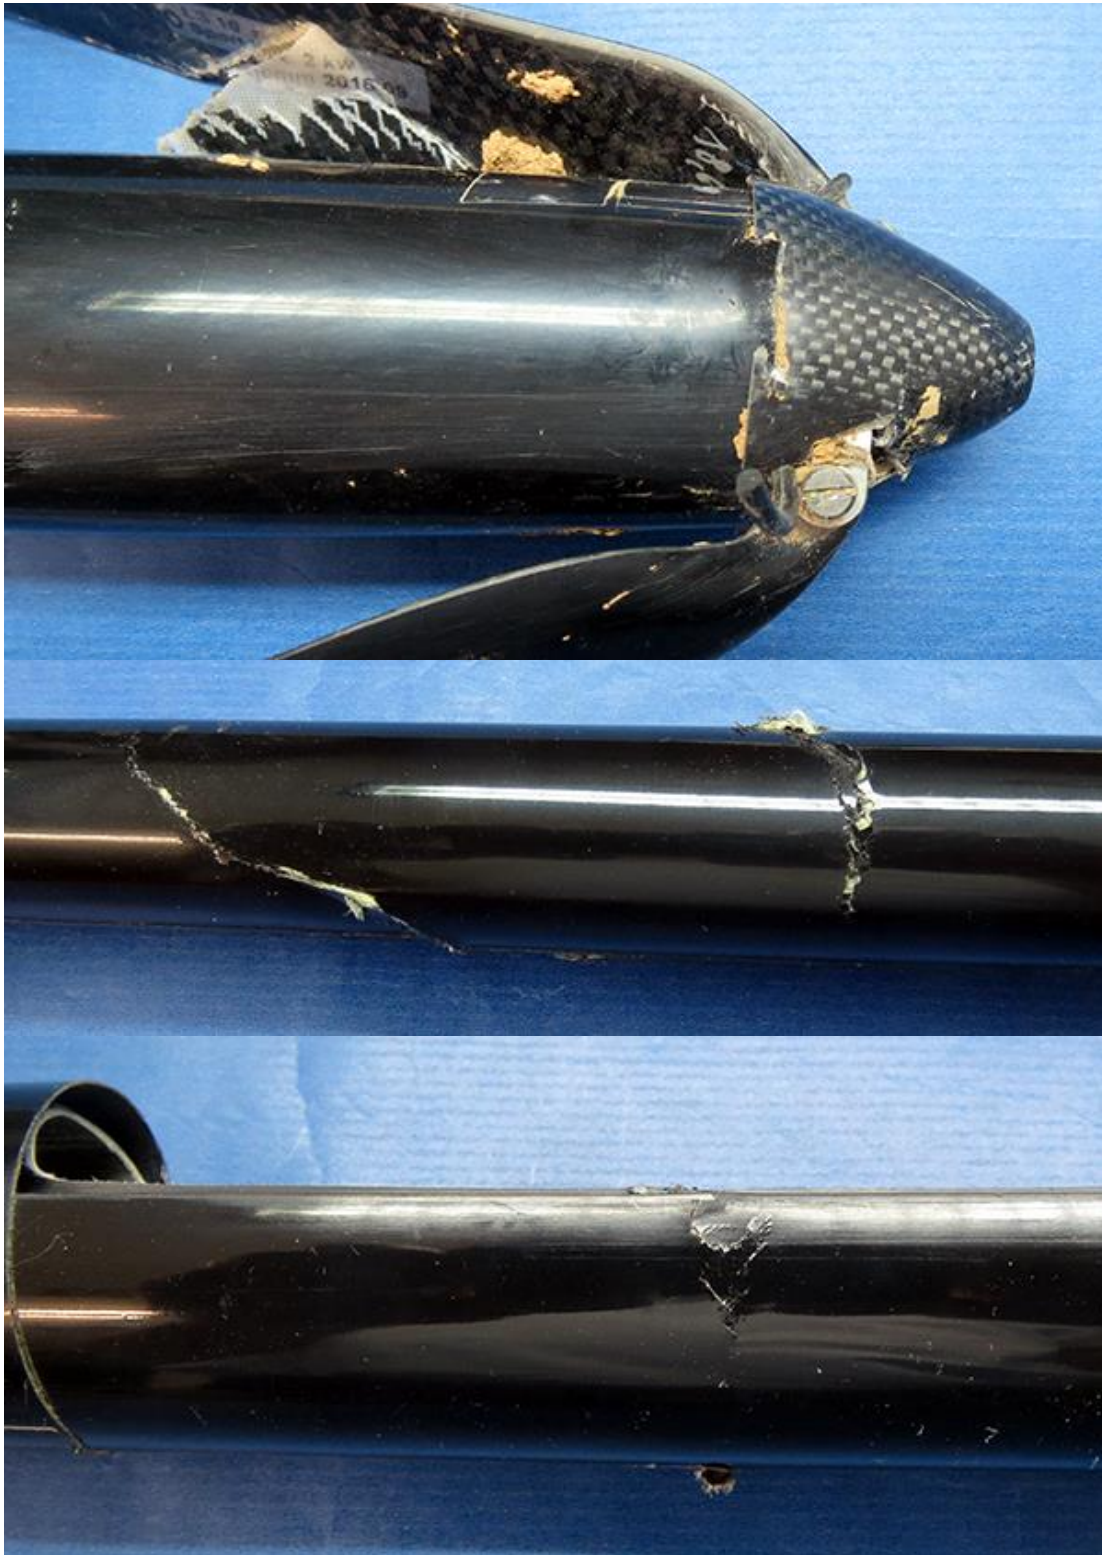
Rumpf wurde im Haubenausschnitt und im hinteren Rumpfbereich geschädigt, ist aber reparabel.

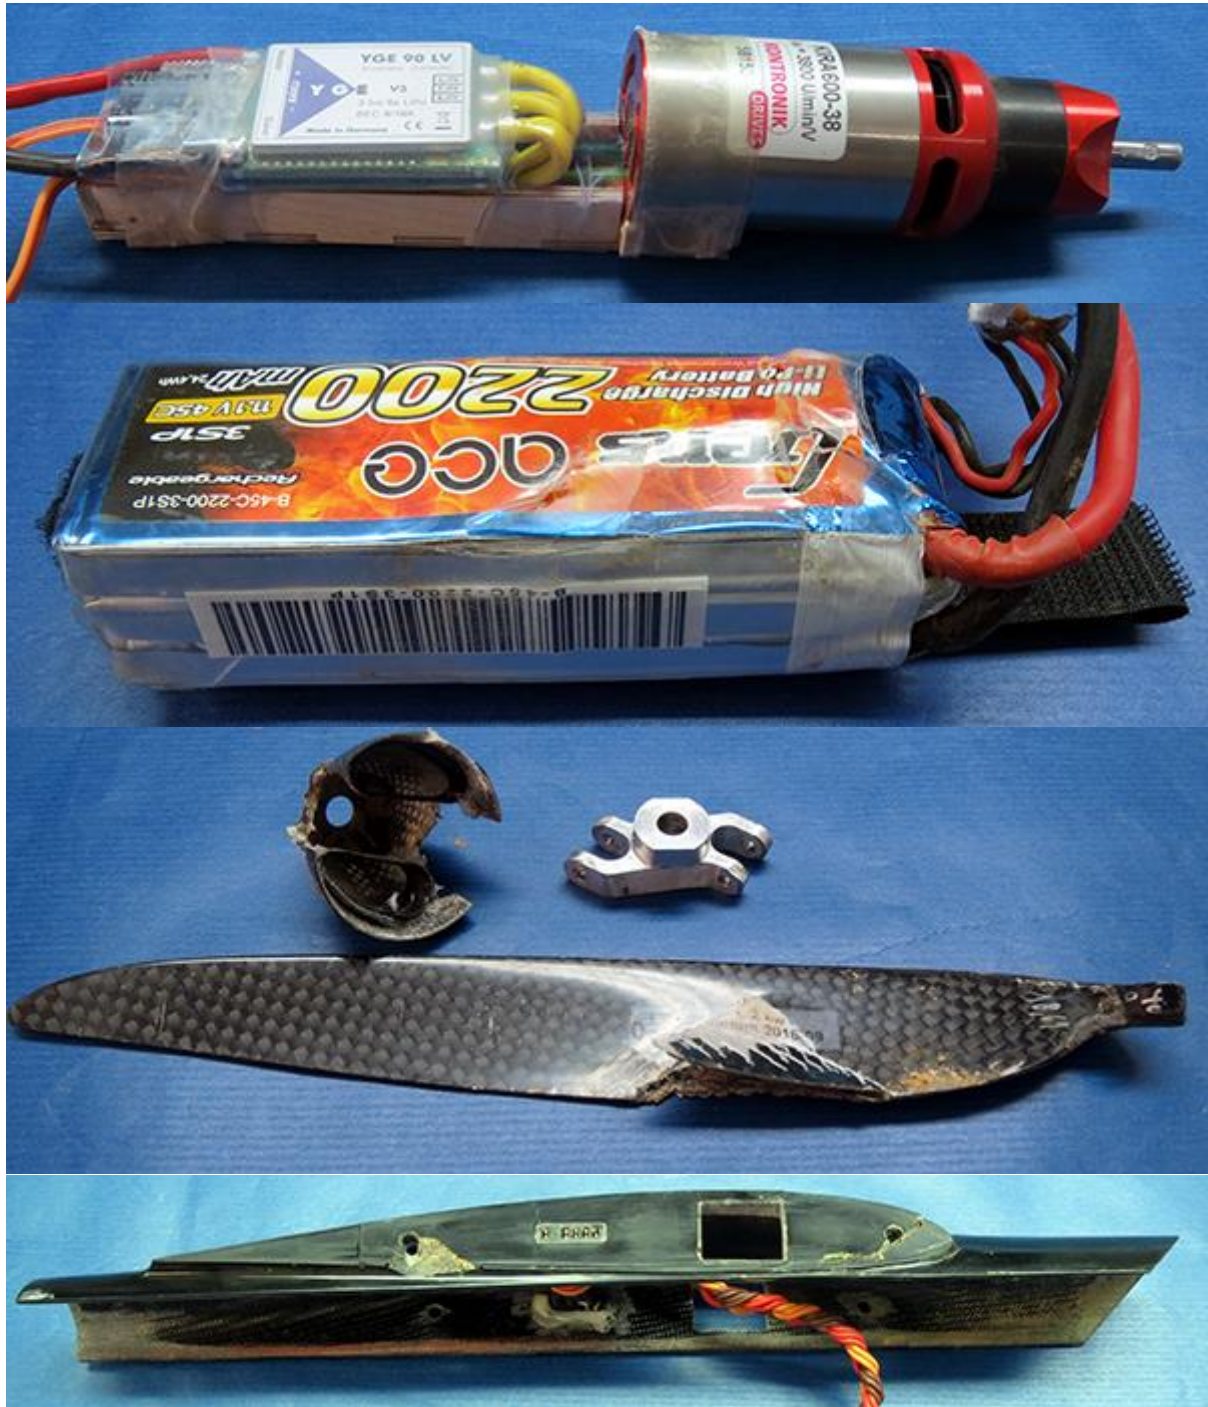
Dank dem Antriebshalter hat der Regler keinen Schaden genommen, auch ist der Motor unversehrt geblieben.

Der Antriebsakku ist deformiert und muss entsorgt werden.

Spinner und Prop sind nicht mehr einsetzbar.

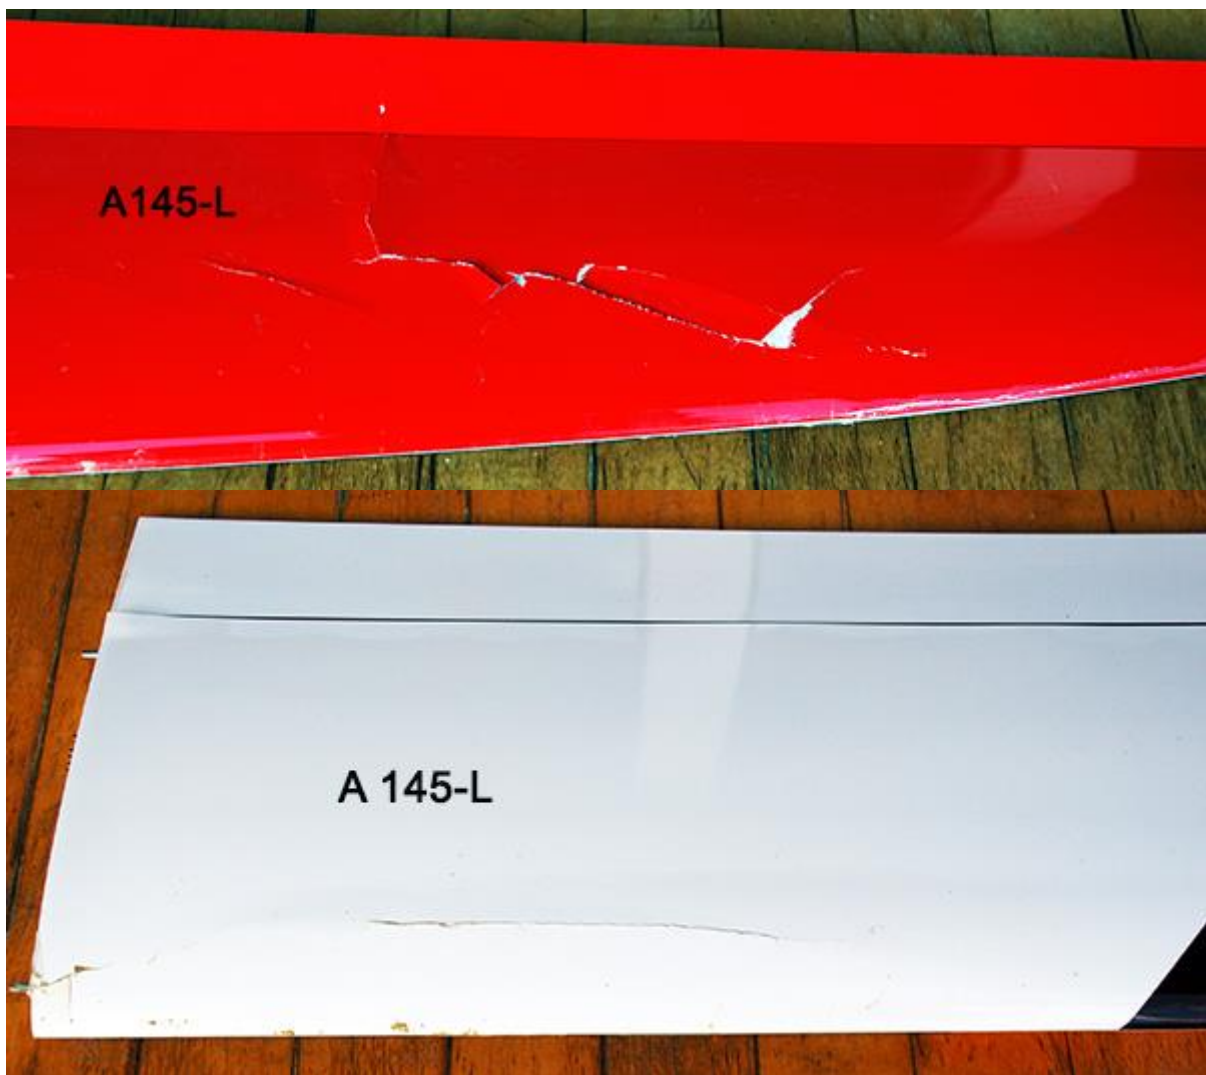
Die rechte Fläche hat keinen Schaden, bis auf die Getriebe der Servos.

Die linke Fläche hat es mehr erwischt, ist aber für Bastler gut zu reparieren.

Es hat sich kein Holm oder Steg gelöst. Alle Klebungen haben gehalten. Der Scharnierbereich ist nicht aufgeweicht oder beschädigt. Da ich bei diesem Absturz Ballast geladen hatte, ist auch in diesem Bereich keine Schädigung festzustellen. Verbinderaufnahme und Ballasttasche sind voll intakt. Bei beiden Flächenservos hat das Getriebe Schaden genommen.

**Fazit:** Für so einen Absturz ist der Schaden verhältnismäßig sehr gering. Der verlängerte Rumpf hat dem FS 3000 sehr gut getan, auch hat er von seiner Wendigkeit nichts verloren, lässt sich aber deutlich angenehmer und sicherer fliegen.
